EVALUASI KERUSAKAN FISIK POHON DALAM UPAYA MENGHADIRKAN POHON JALUR HIJAU YANG AMAN DI KOTA PADANG

Evaluation of Tree Physical Damage in an Effort to Provide Safe Tree on Green Lane, Padang City

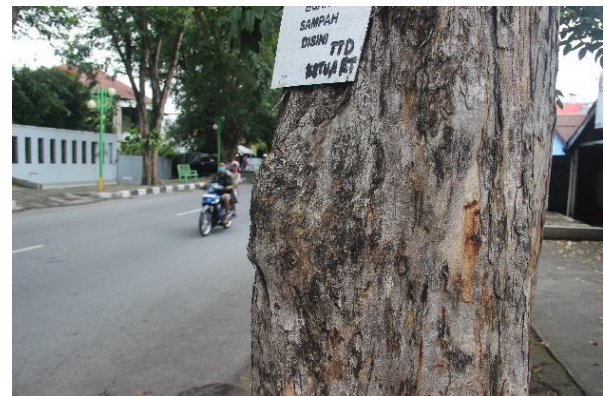
Tipe kerusakan kanker ditandai dengan bagian pohon yang membesar akibat adanya perbanyakan sel jaringan dan lebih sering disebabkan oleh jamur (Maillard *et al.*, 2020). Berdasarkan hasil penelitian terdapat sebanyak 13% atau 144 kasus tipe kerusakan kanker di ketiga jalur hijau jalan. Tipe kerusakan ini banyak menyerang pohon Mahoni (*Swietenia mahagoni*) dengan jumlah kerusakan 95 pohon dan pohon Tengguli (*Cassia fistula*) dengan jumlah 39 pohon. Selain pohon tersebut juga terdapat pohon Dadap Merah (*Erythrina cristagalli*), Laban (*Vitex pinnata*), Tabebuaya (*Tabebuia chrysostricha*), Kersen (*Muntingia calabura*), Bintaro (*Cerbera manghas*) dan Beringin (*Ficus benjamina*). Tipe kerusakan ini dapat mematikan jaringan pada bagian pohon yang terinfeksi dan mematikan penyaluran nutrisi (Harris *et al.*, 2004).

Gambar 7. Kanker Batang Pohon Tengguli (*Cassia fistula*) di Jalan Ujung Gurun

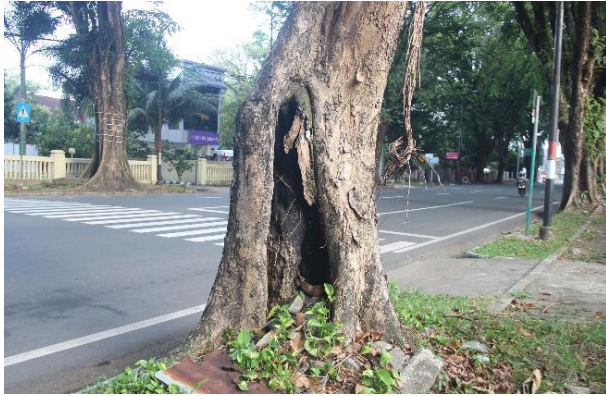
Busuk hati, tubuh buah, indikator lapuk lanjut merupakan tipe kerusakan yang disebabkan oleh jamur seperti jamur upas dan jamur dari marga *Ganoderma* ditandai dengan adanya jamur atau cendawan yang merupakan tanda lapuk lanjutan pada batang pohon (Gofron *et al.*, 2021). Berdasarkan hasil pengamatan, tipe kerusakan ini terjadi pada 133 kasus yaitu sebanyak 12,1% umumnya terjadi pada pohon yang dewasa. Pohon yang paling banyak mengalami kerusakan ini adalah pohon Tengguli (*Cassia fistula*) dengan total kerusakan 78 pohon di Jalan khatib Sulaiman, Jalan Rasuna Said dan Jalan Ujung Gurun serta pohon Mahoni (*Swietenia mahagoni*) dengan kerusakan 49 pohon di Jalan Khatib Sulaiman. Selain pohon Tengguli (*Cassia fistula*) dan Mahoni (*Swietenia mahagoni*) juga terdapat pohon Dadap Merah (*Erythrina cristagalli*), Bintaro (*Cerbera manghas*), Palembang Raja (*Roystonea regia*) dan Beringin (*Ficus benjamina*). Pohon yang mengalami kondisi ini dapat menjadi penyebab pohon tumbang karena batang menjadi

tidak seimbang untuk menopang beban tajuk di atasnya. Kondisi pohon yang memiliki kerusakan gerowong sangat mempengaruhi nilai estetika secara visual di lanskap jalur hijau karena bentuk pohon yang sudah berlubang.

Gambar 8. Gerowong pada Pangkal Batang Pohon Tengguli (*Cassia fistula*) di Jalan Rasuna Said

Tindakan lainnya yaitu dengan pengisian lubang atau penambalan pada bagian yang mengalami gerowong (*cavity treatment*). Terdapat 135 pohon dari ketiga jalur hijau yang perlu dilakukan *cavity treatment*. *Cavity treatment* dilakukan dengan proses pembersihan dan pemberian pestisida kemudian lubang akan ditambal atau diisi dengan campuran pasir dan semen. Pada Tindakan ini dikombinasikan dengan pemangkasan untuk

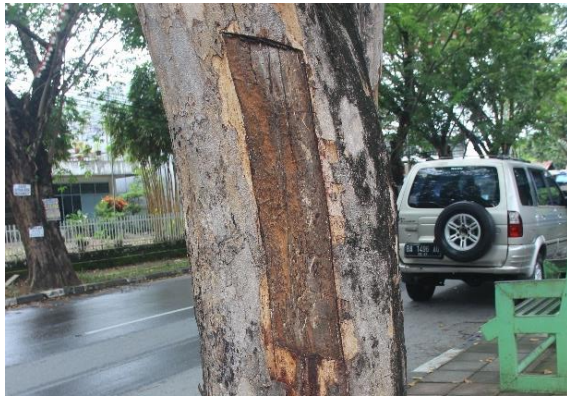
Luka terbuka adalah luka yang disebabkan adanya aktivitas manusia. Luka terbuka yang dibiarkan dapat menyebabkan infeksi. Menurut Maillard *et al.* (2020), patogen dapat masuk ke dalam luka terbuka dan dapat menyebabkan infeksi pada pohon. Berdasarkan hasil pengamatan, kerusakan luka terbuka terjadi pada 359 pohon atau 32,4% dan umumnya terjadi akibat campur tangan manusia. Kerusakan paling banyak terdapat pada pohon Mahoni (*Swietenia mahagoni*) di Jalan Khatib Sulaiman dengan jumlah 216 pohon dan pohon Tengguli (*Cassia fistula*) di ketiga jalan dengan total 114 pohon. Tingkat kerusakan berada di kategori rusak ringan hingga rusak sedang. Selain itu terdapat pohon lain seperti Dadap Merah (*Erythrina cristagalli*), Ketapang (*Terminalia catappa*), Tabebuaya (*Tabebuia chrysotricha*), Kersen (*Muntingia calabura*) dan Bintaro (*Cerbera manghas*).

Gambar 9. Luka pada Pohon Tengguli (*Cassia fistula*) di Jalan Ujung Gurun

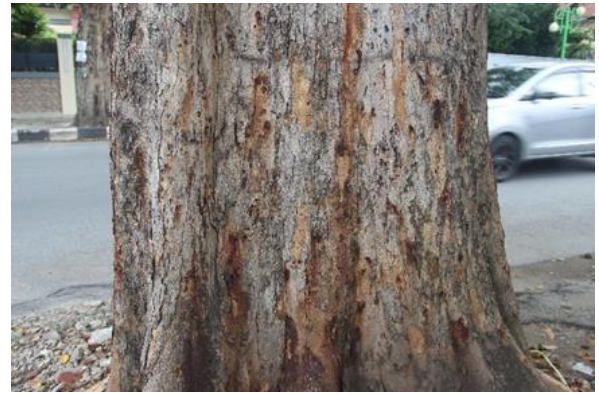
Eksudasi merupakan keluarnya cairan resin dari tanaman yang terluka. Menurut Pracaya (2003), eksudasi menyebabkan pohon kehilangan banyak getah dan terinfeksi oleh patogen. Berdasarkan hasil pengamatan, terdapat 18 kasus atau 1,5% yang menyerang pohon Mahoni (*Swietenia mahagoni*) dan Tengguli (*Cassia fistula*). Kerusakan eksudasi pada pohon Mahoni (*Swietenia mahagoni*) di Jalan Khatib Sulaiman sebanyak 5 pohon serta pada pohon Tengguli (*Cassia fistula*) di Jalan Rasuna Said dan Jalan Ujung Gurun sebanyak 13 pohon. Penyebab kerusakan eksudasi karena adanya luka terbuka pada pohon.

Gambar 10. Kerusakan Eksudasi pada Batang Pohon Tengguli (*Cassia fistula*) di Jalan Ujung Gurun

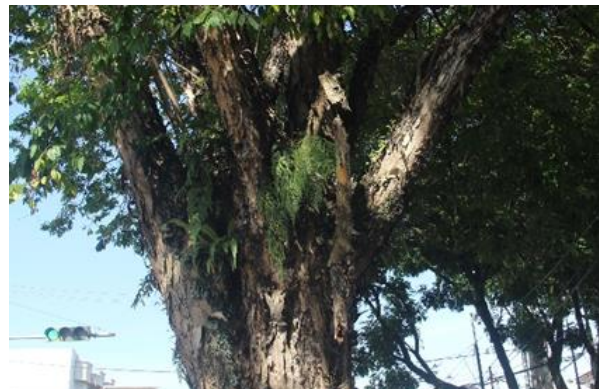
Batang patah merupakan tipe kerusakan yang disebabkan oleh batang yang mengalami pelapukan atau batang yang tersambar petir. Patogen berupa jamur dapat menjadi penyebab batang mengalami pelapukan sehingga berakibat pada batang patah (Maillard *et al.*, 2020). Berdasarkan hasil pengamatan, kerusakan batang patah sebanyak 4 kasus atau 0,4%. Kerusakan batang patah terjadi pada pohon Mahoni (*Swietenia mahagoni*) di Jalan Khatib Sulaiman sebanyak 2 pohon dan pohon Tengguli (*Cassia fistula*) di Jalan Ujung Gurun sebanyak 2 kasus. Penyebab batang patah umumnya terjadi karena adanya pelapukan yang disebabkan oleh infeksi patogen.

Gambar 11. Kerusakan Batang Patah pada Pohon Tengguli (*Cassia fistula*) di Jalan Ujung Gurun

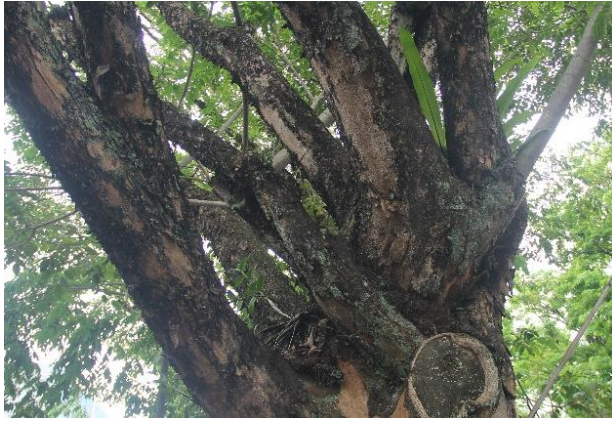
Brum pada akar terbuka atau batang merupakan tipe kerusakan yang ditandai dengan tumbuhnya akar atau batang dengan percabangan yang tidak normal pada pohon yang disebabkan oleh faktor genetik atau hama ulat yang menyerang pucuk. Menurut Rahayu (1999) dalam Pertiwi *et al.* (2019), kerusakan ini dapat menghambat proses penyaluran hasil metabolisme. Berdasarkan hasil penelitian, terdapat satu kasus tipe kerusakan pada pohon Tengguli (*Cassia fistula*) di Jalan Ujung Gurun dengan persentase kejadian 0,1%. Tipe kerusakan ini menyebabkan tajuk tidak seimbang dan dapat berbahaya saat ada angin kencang.

Gambar 12. Kerusakan Brum pada Batang Pohon Tengguli (*Cassia fistula*) di Jalan Ujung Gurun

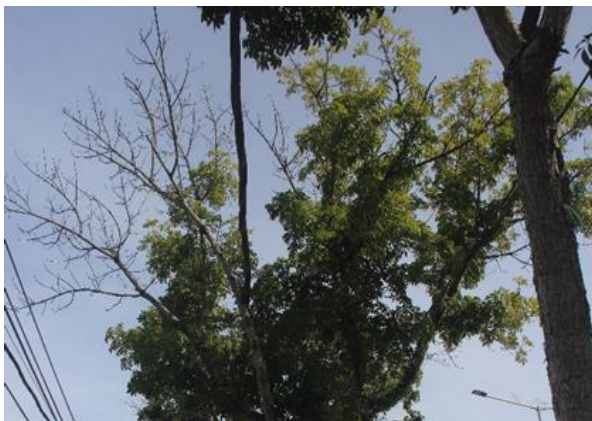
Hilangnya ujung dominan merupakan tipe kerusakan pada tunas apikal yang disebabkan adanya serangga, jamur, cuaca, petir maupun absorpsi zat-zat beracun oleh tanaman. Menurut Irwanto (2006) dalam Sujarwo (2019), serangan mati ujung umumnya disebabkan oleh jamur jenis *Stemphyllum sp*, *Phomopi* serta jenis *Ganoderma applanatum* dan *Phellinus lamoensis* yang menyebabkan akar berwarna coklat. Berdasarkan hasil pengamatan, kerusakan ini terjadi pada 223 pohon atau 20,1%. Pohon Mahoni (*Swietenia mahagoni*) di Jalan Khatib Sulaiman mengalami kerusakan paling banyak yaitu 161 kasus serta pohon Tengguli (*Cassia fistula*) di Jalan Rasuna Said dan Jalan Ujung Gurun sebanyak 55 kasus. Selain pohon tersebut terdapat pohon lainnya seperti Dadap Merah (*Erythrina cristagalli*), Kersen (*Muntingia calabura*) dan Buah Roda (*Hura crepitans*). Tipe kerusakan ini dapat menyebabkan jaringan tanaman atau pembuluh xilem mengalami kerusakan sehingga fungsi untuk mengangkut hara dan air akan terganggu (Rahayu, 1999). Secara arsitektural pohon yang memiliki kerusakan ini di lanskap jalur hijau akan membuat bentuk pohon menjadi tidak seimbang.

Gambar 13. Kerusakan Hilangnya Ujung Dominan pada Pohon Mahoni (*Swietenia mahagoni*) di Jalan Khatib Sulaiman

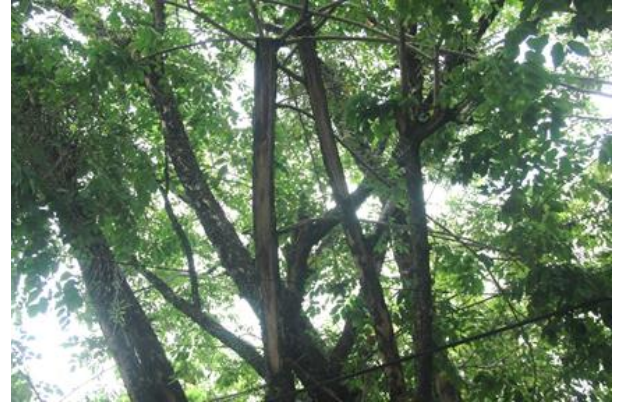
Menurut Stalin (2013), cabang patah atau mati merupakan tipe kerusakan yang disebabkan adanya serangan patogen berupa jamur namun bisa juga seperti parasit sehingga merusak jaringan tumbuhan dan akhirnya mati dan mudah patah. Selain itu dapat disebabkan oleh adanya hewan dan berdasarkan hasil pengamatan, terdapat banyak kasus yang mengalami tipe kerusakan cabang

patah atau mati yaitu sebanyak 201 kasus atau 18,1%. Kasus paling banyak ditemukan pada pohon Mahoni (*Swietenia mahagoni*) di Jalan Khatib Sulaiman sebanyak 150 kasus serta pada pohon Tengguli (*Cassia fistula*) di Jalan Rasuna Said dan Jalan Ujung Gurun sebanyak 47 kasus. Selain pohon Mahoni (*Swietenia mahagoni*) dan Tengguli (*Cassia fistula*) juga terdapat kasus pada pohon Kersen (*Muntingia calabura*) dan Beringin (*Ficus benjamina*).

Gambar 14. Kerusakan Patah Cabang pada Pohon Tengguli (*Cassia fistula*) di Jalan Ujung Gurun

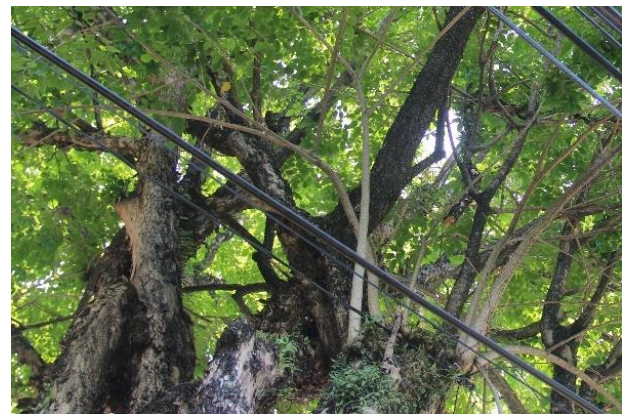
Brum pada cabang atau daerah tajuk merupakan pertumbuhan ranting dan bergerombol dan padat, tumbuh di tempat yang sama di dalam daerah tajuk. Pertumbuhan cabang yang bergerombol dapat membuat tajuk pohon menjadi tidak seimbang dan berbahaya saat ada angin kencang. Berdasarkan hasil penelitian, terdapat satu kasus brum pada cabang atau daerah tajuk pada pohon Tengguli (*Cassia fistula*) di Jalan Ujung Gurun atau 0,1% dari total kerusakan yang terjadi.

Gambar 15. Kerusakan brum tajuk pada Pohon Tengguli (*Cassia fistula*) di Jalan Ujung Gurun

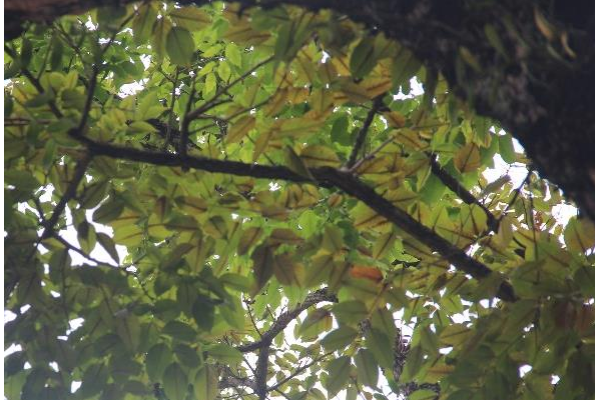
Kerusakan daun merupakan kerusakan yang disebabkan oleh bakteri, jamur, hama serangga dan cuaca. Berdasarkan hasil pengamatan, kerusakan daun terjadi pada 14 pohon atau 1,3% dari seluruh kerusakan yang terjadi. Pohon Tengguli (*Cassia fistula*) merupakan pohon yang paling banyak terserang tipe kerusakan ini yaitu sebanyak 10 kasus. Kasus lainnya terdapat pada pohon Dadap Merah (*Erythrina cristagalli*), Mahoni (*Swietenia mahagoni*) dan Ketapang (*Terminalia catappa*). Menurut Pirone (1972), jamur jenis *Cercospora* dapat menyebabkan bercak pada daun, jamur *Capnodium* dapat menyebabkan karat pada daun dan bakteri *Xanthomonas* dapat menyebabkan bercak berlubang.

Gambar 16. Kerusakan Daun pada Pohon Tengguli (*Cassia fistula*) di Jalan Ujung

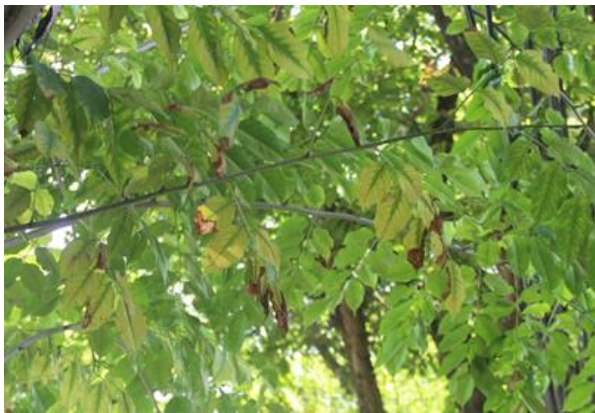
Berdasarkan hasil pengamatan, terdapat 10 pohon Tengguli (*Cassia fistula*) di Jalan Ujung Gurun mengalami perubahan warna daun atau 0,9% dari seluruh kerusakan. Terdapat perubahan warna dari hijau menjadi hijau kekuningan disertai bercak coklat. Tipe kerusakan ini dapat mengganggu proses penyerapan cahaya oleh daun dan menghambat proses fotosintesis pada pohon.

Gambar 17. Kerusakan Perubahan Warna daun Pohon Tengguli (*Cassia fistula*) di Jalan Ujung Gurun
